**Asbestinventarisatierapport volgens Certificatieschema voor de Procescertificaten
Asbestinventarisatie en Asbestverwijdering**

Oosterhoutsestraat 63, 6678 PG Oosterhout
Betreft: woning met bijgebouwen

Projectnummer: 2022725

Versie nummer: 2*

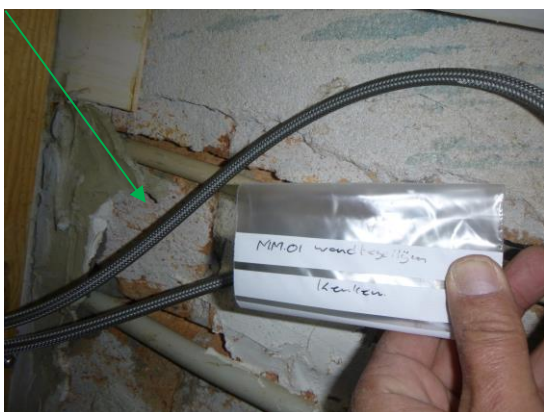
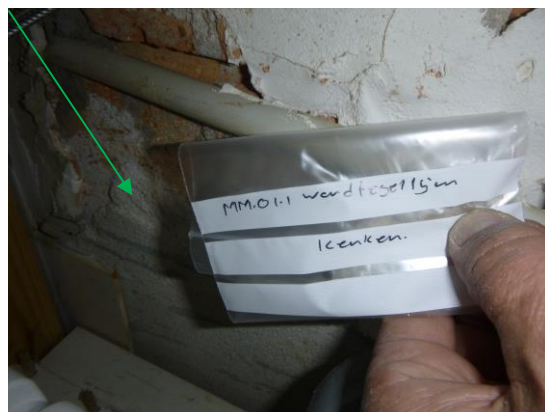
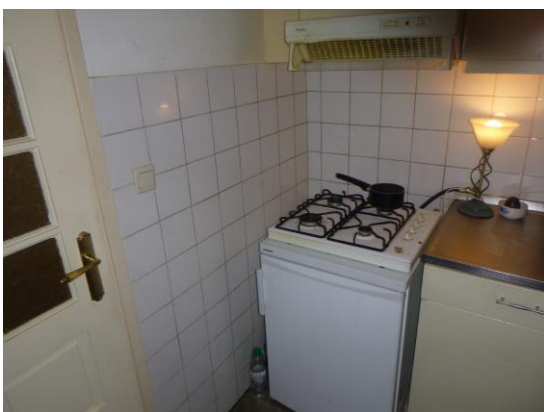
Bron	1
Certificaatnummer	A.203079
Resultaat	<0.1% <i>geen asbest</i>
Hechtgebonden	N.v.t.
Omschrijving	MM-01 en MM-01.1 wandtegellijm
Plaats	Achter de wandtegels in de keuken
Hoeveelheid	5.6m ²
Beschadigd	Niet
Verweerd	Niet
Bevestigd	Gelijmd
Klasse indeling	N.v.t.
Opmerking	Omdat asbest niet homogeen aanwezig is in tegellijm zijn er meerdere monsters genomen. De tegellijm is asbestvrij.

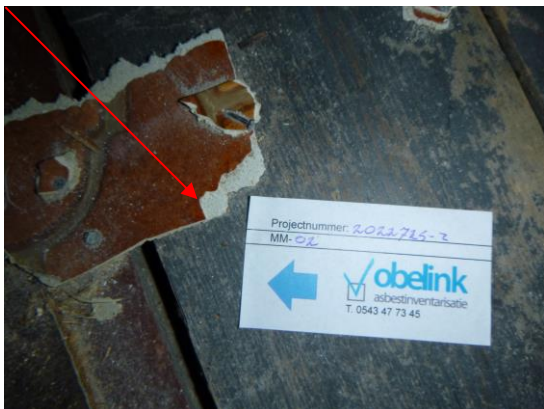
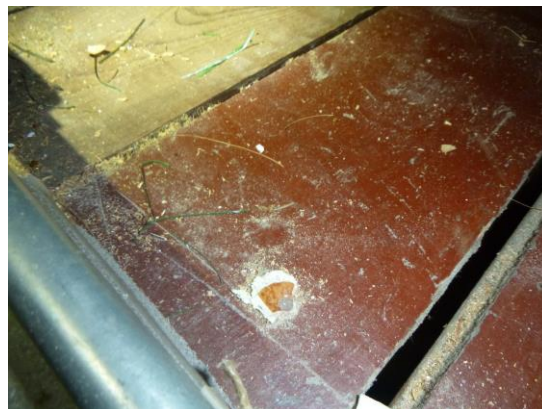
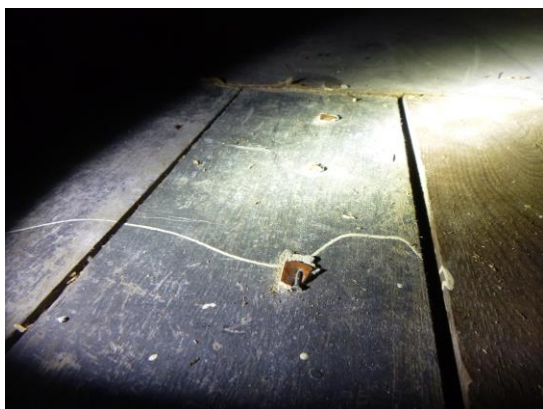
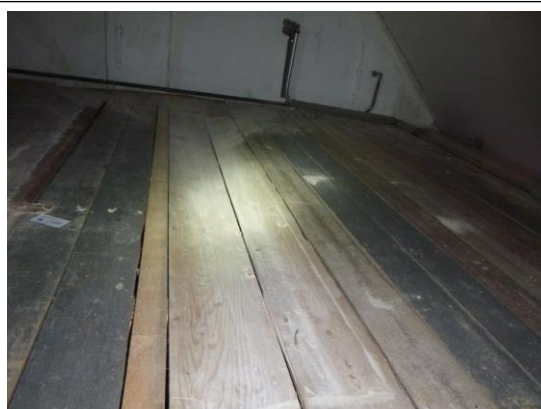
Bron	2
Certificaatnummer	A.258623
Resultaat	30-60 % Chrysotiel
Hechtgebonden	Nee
Omschrijving	MM-02 restanten vloerzeil
Plaats	Op de vloer van het zoldertje boven de keuken
Hoeveelheid	Restanten verspreid 8m ²
Beschadigd	Licht
Verweerd	Niet
Bevestigd	Gespijkerd
Klasse indeling	2 containment
Opmerking	Voor aanvullende informatie zie SMA-rt, pagina 27.

- Het betreft de inventarisatie in een leegstaande woning met bijgebouwen.
- Doel inventarisatie: in kaart brengen mogelijk asbesthoudend materiaal i.v.m. verkoop.
- In/ aan de bijgebouwen zijn geen asbesthoudende of asbestverdachte toepassingen aangetroffen.
- Asbesthoudende toepassingen:
 - restanten vloerzeil
- Op het zoldertje boven de keuken zijn asbesthoudende restanten vloerzeil aan spijkers aangetroffen.
Het wordt aanbevolen om de asbesthoudende toepassing (restanten vloerzeil) op korte termijn te saneren.
- Verwijdering van het asbesthoudende materiaal dient door een gecertificeerd asbestverwijderingsbedrijf te worden uitgevoerd.
- Het rapport is geschikt voor het doel van de inventarisatie.
